PREFEITURA MUNICIPAL DE ARAÇATUBA
ESTADO DE SÃO PAULO
SECRETARIA DE OBRAS E SERVIÇOS PÚBLICOS

ASSUNTO: Parecer técnico acerca da infiltração na laje descoberta do ginásio de esportes.

REQUISITANTE: Secretária de Esportes

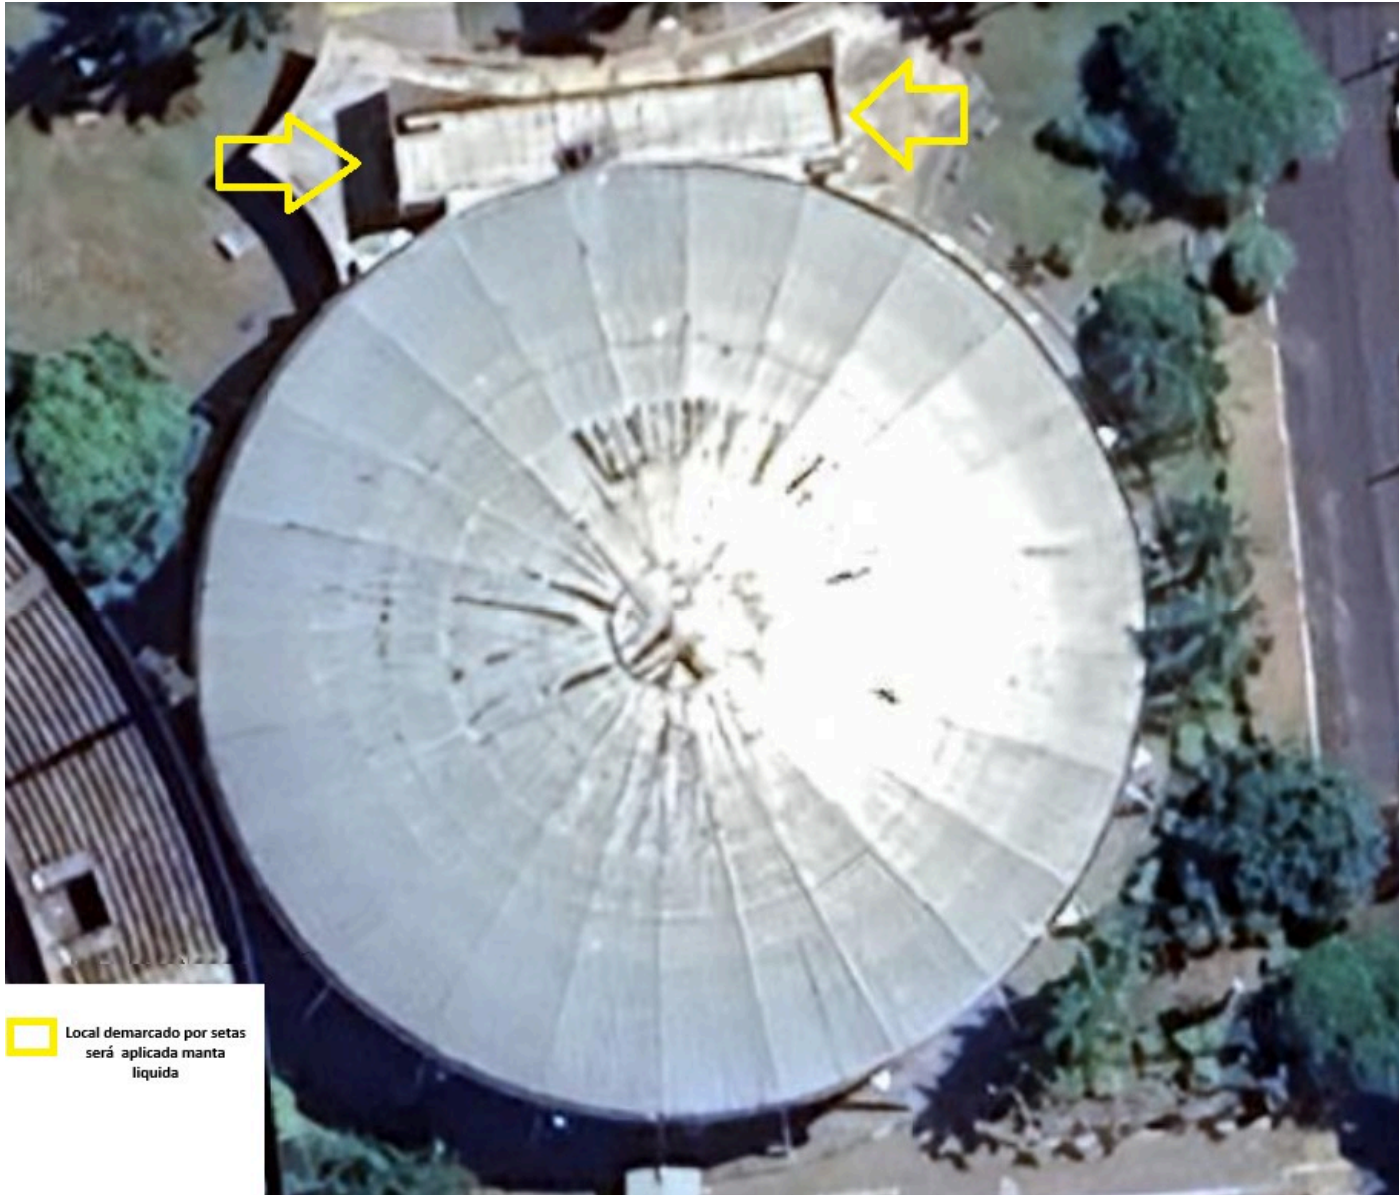
Local demarcado por setas
será aplicada manta
líquida

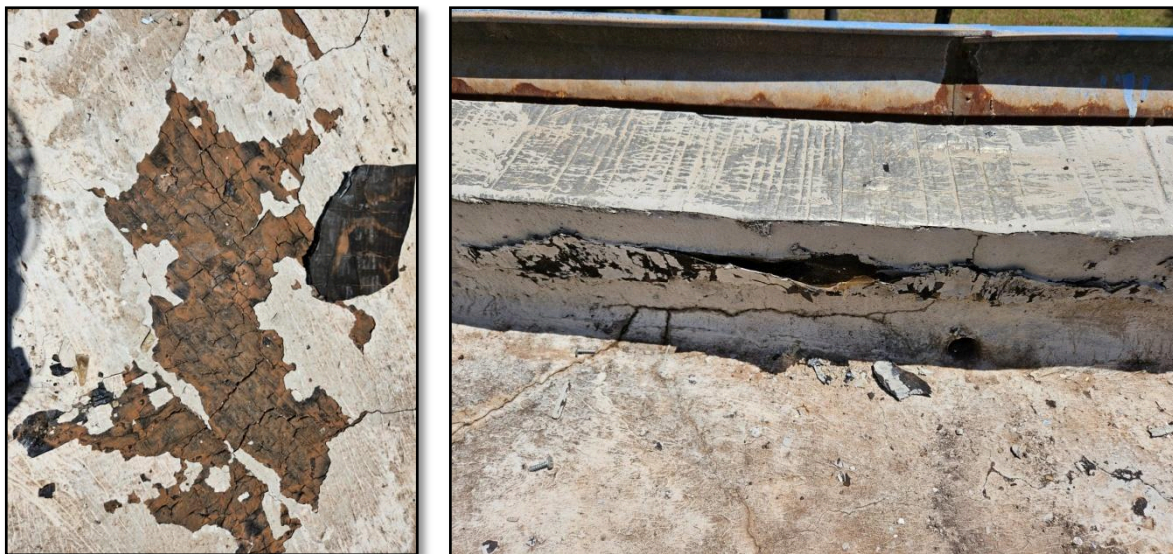
- Há uma impermeabilização, aparentemente do tipo argamassa polimérica aplicada sobre uma camada de manta asfáltica. A camada de argamassa polimérica se mostra sem eficiência alguma, pois apresenta fissuras e descascamentos generalizados, provavelmente em virtude da utilização do tipo incorreto (argamassa polimérica rígida ao invés de flexível) que, em contato direto com o sol, provoca grande variação térmica, e, por consequência, às fissuras;

- A camada de manta asfáltica também apresenta muito desgaste, estando exposta ao sol em diversos pontos e também ressecada. Por ser tratar de manta asfáltica sem revestimento aluminizado a mesma não pode ficar exposta ao sol;

Figura 1 – Impermeabilizações existentes com rachaduras / rodapés deslocando.

- a) Remoção de toda impermeabilização atual;
- b) Preparação do substrato: limpeza e eliminação de qualquer resíduo solto, regularização em argamassa (de preferência com isopor, para reduzir sobrecargas) com caimento mínimo para os pontos de drenagem. Realizar meia cana no encontro de faces verticais e horizontais bem como tratamento especial nos pontos de captação.

- c) No rodapé, executar regularização com argamassa no traço 1:3 (cimento:areia média) arredondando os cantos com raio mínimo de 5 cm. Recomenda-se deixar uma área com altura mínima de 40 cm com relação à regularização do piso e 3 cm de profundidade para encaixe da manta. Para aumentar a aderência entre concreto e argamassa de regularização aplicar chapisco no traço 1:3 (cimento:areia média) aditivado com adesivo para chapisco, como o BIANCO, na diluição 1:2 (BIANCO:água). Aguardar cura mínima de 3 dias da argamassa de regularização para posterior aplicação do primer;

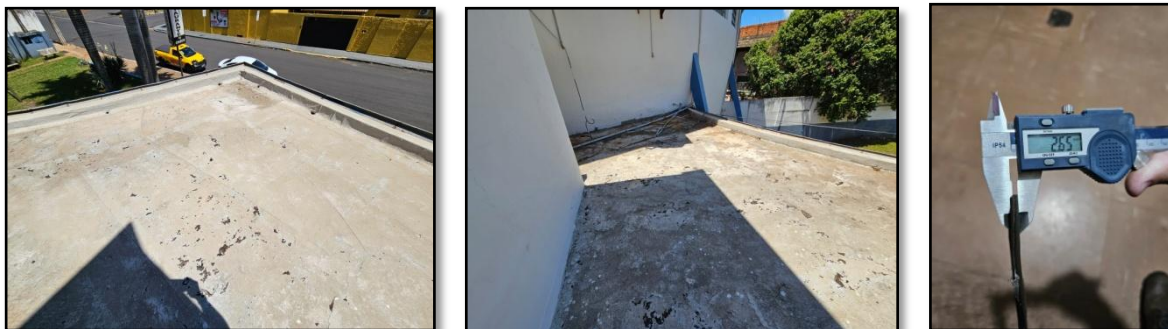
- A laje se encontra com piso acabado muito irregular, sem quedas para os pontos de escoamento e com abaulamentos que causam poças de água;
- A composição de todos os problemas acima, deficiência nas duas camadas de impermeabilização, falta de declive e poças de água refletem a infiltração de água na laje.

Figura 2 – Laje do local e espessura da manta.

- d) Execução de manta asfáltica: pintura betuminosa (primer) e manta asfáltica;
- e) Realização de teste de estanqueidade 72h;
- f) Constatando a estanqueidade, dar-se-á prosseguimento com os acabamentos nos pontos de escoamento. Caso negativo, a empresa deverá corrigir os pontos não estanques e repetir o item anterior;

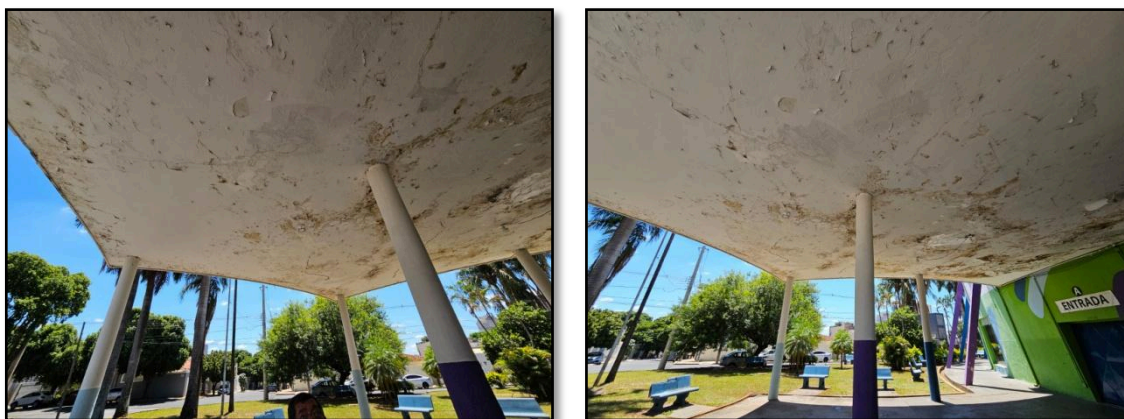
Figura 3 – Laje vista inferior, bolor, umidade e descascamento.

- i) Tratamento da laje inferior da área afetada: Fechamento de fissuras maiores com PU ou similar e pintura (tratamento com lixa, remoção das partes soltas, fundo preparador e tinta acrílica).

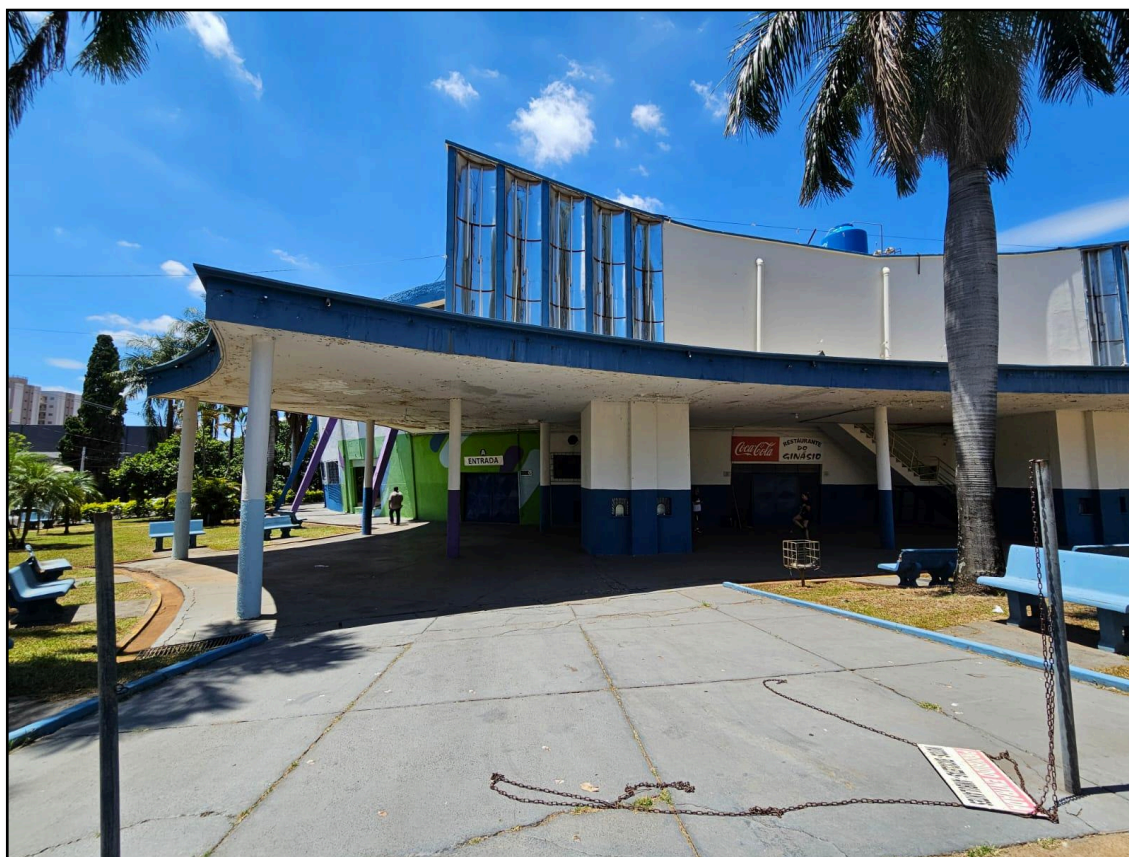
Figura 4 – Vista frontal na laje descoberta.

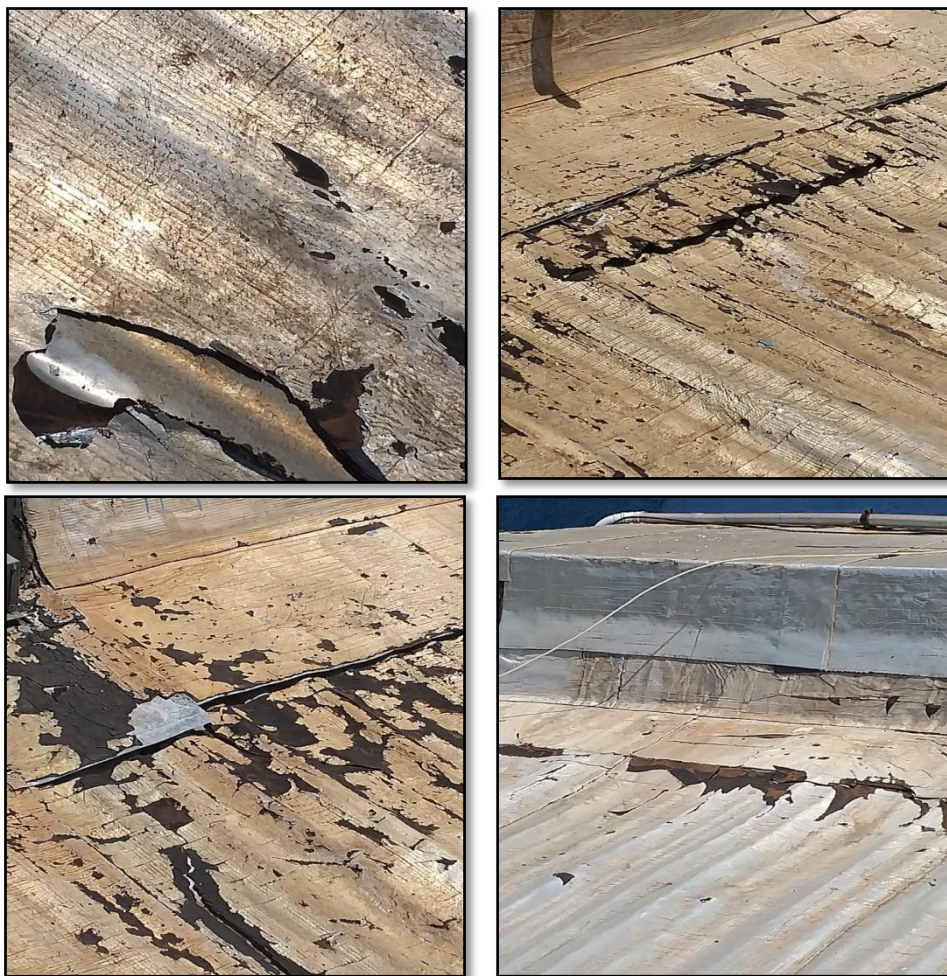
Através das fotos foi possível verificar que a cobertura metálica recebeu a impermeabilização do tipo manta aluminizada. Ao que se pode notar já há sinais de desgaste e deterioração na mesma, sendo possível notar pontos onde o revestimento de alumínio já fora removido, bem como alguns pontos até mesmo a própria manta asfáltica.

Tendo em vista a existência de manta aluminizada, apesar de pouco deficiente, recomendo, inicialmente, contratar empresa para calafetar com PU os encontros da alvenaria com as calhas e rufos. Utilizar o PU também para calafetar os pontos de parafusos expostos e furos pontuais nas telhas metálicas.
